QUANDO O SÓLIDO SE DESMANCHA NO AR

Laudos de inspeção e estabilidade e sistemas de monitoramento e segurança foram insuficientes para impedir a tragédia de Brumadinho

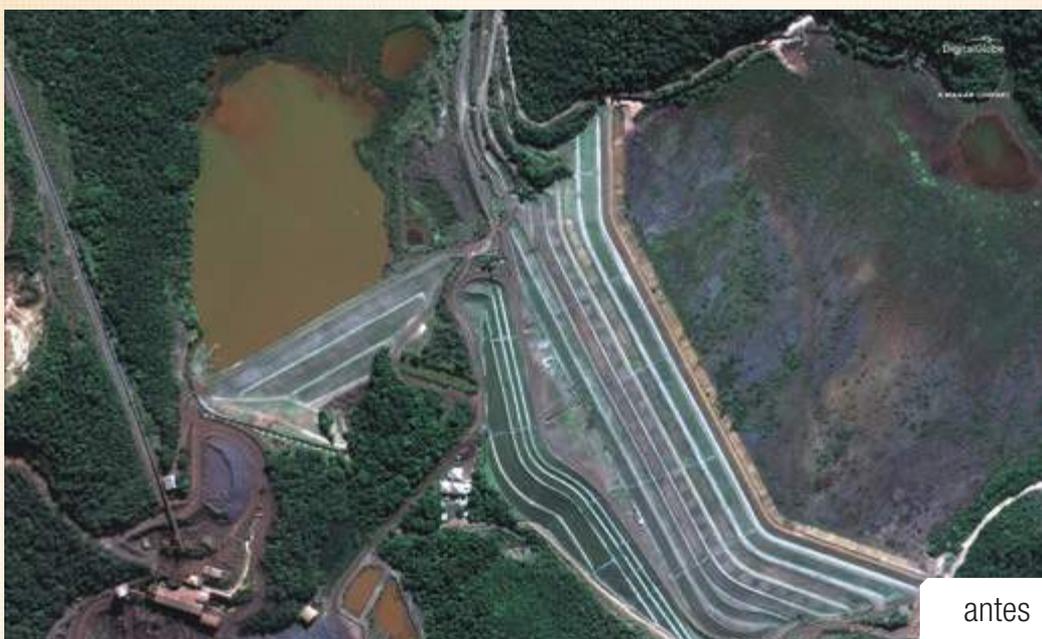
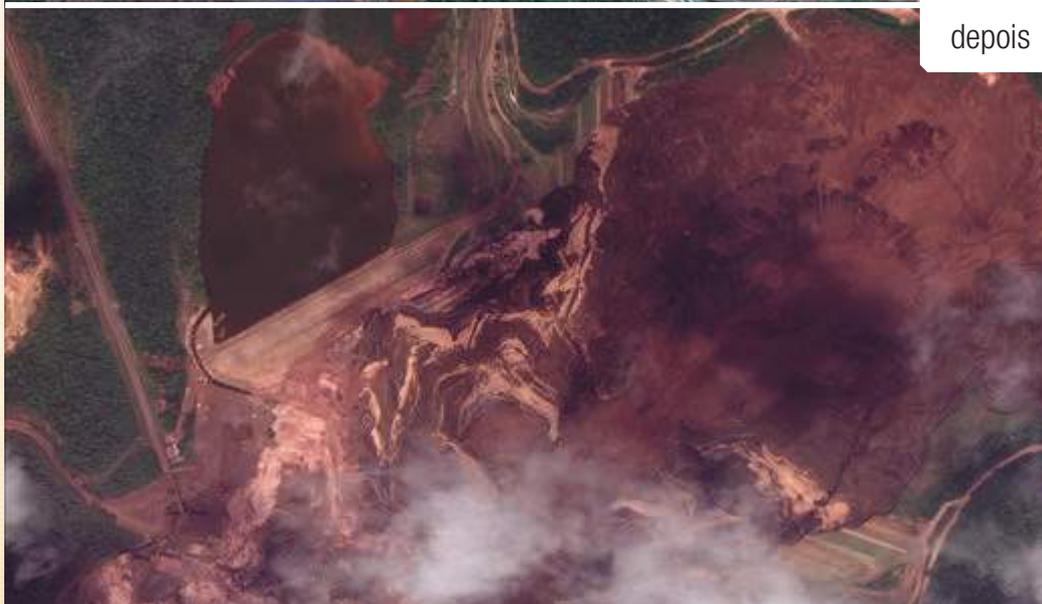
Imagens da mina antes e depois do rompimento da BI

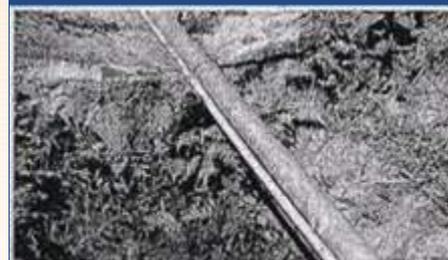
Foto 32 – Saída de drenagem interna entupida com vegetação.

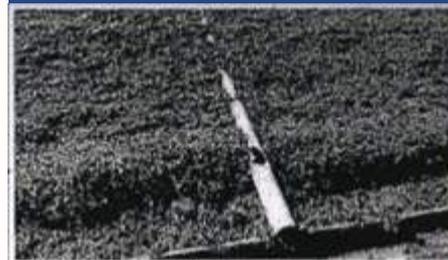
Foto 30 – Tubo para saída da drenagem interna, exposto e danificado.

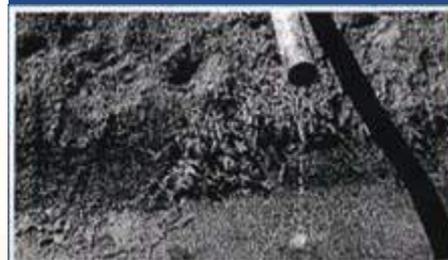
Foto 37 – Saída de DHP com presença de colóide.
